Energiezuinig monument in Middelburg

# OUD EN DUURZAAM, HET KAN!

HET RIJKSMONUMENT VAN BERNARD VERCOUTEREN VAN DEN BERGE IS NA ENKELE AANPASSINGEN EVEN ZUINIG ALS EEN NIEUWBOUWWONING. 'WIJ WILLEN HIER NOG LANG BLIJVEN WONEN EN HEBBEN ONS DAAROM GEWAPEND TEGEN HOGE ENERGIEKOSTEN.'

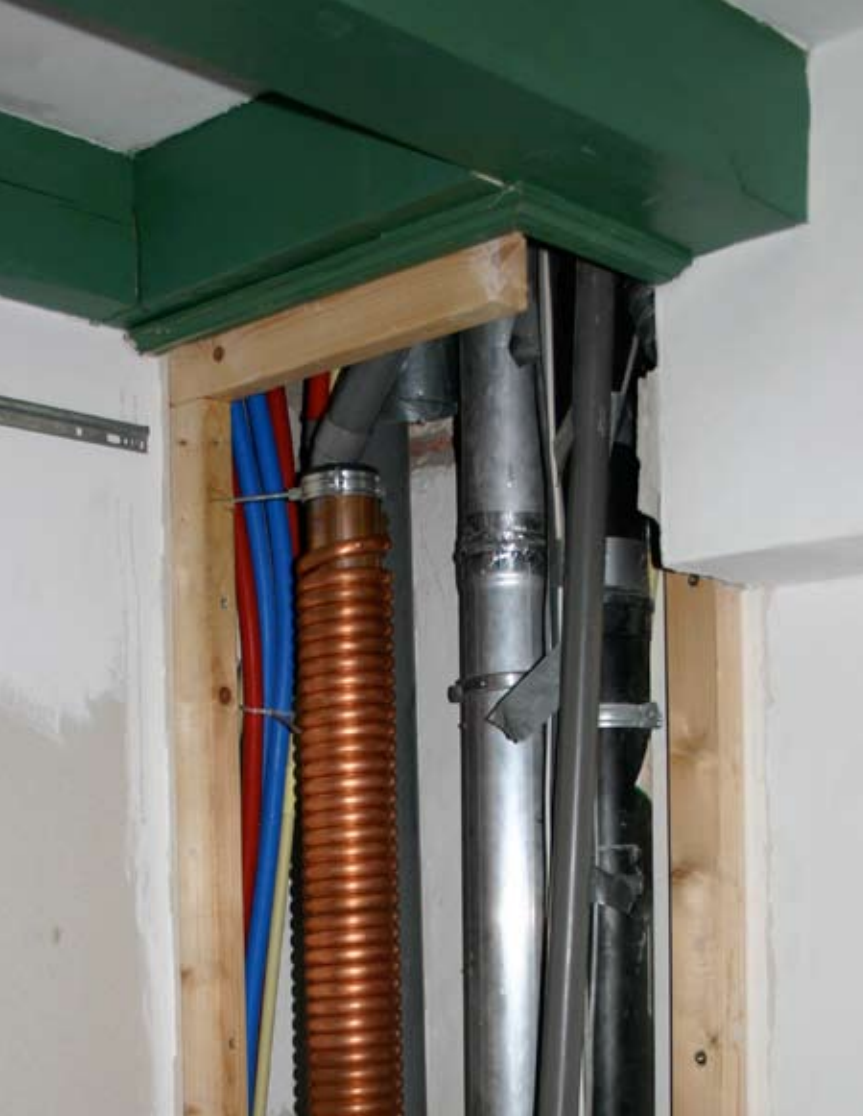
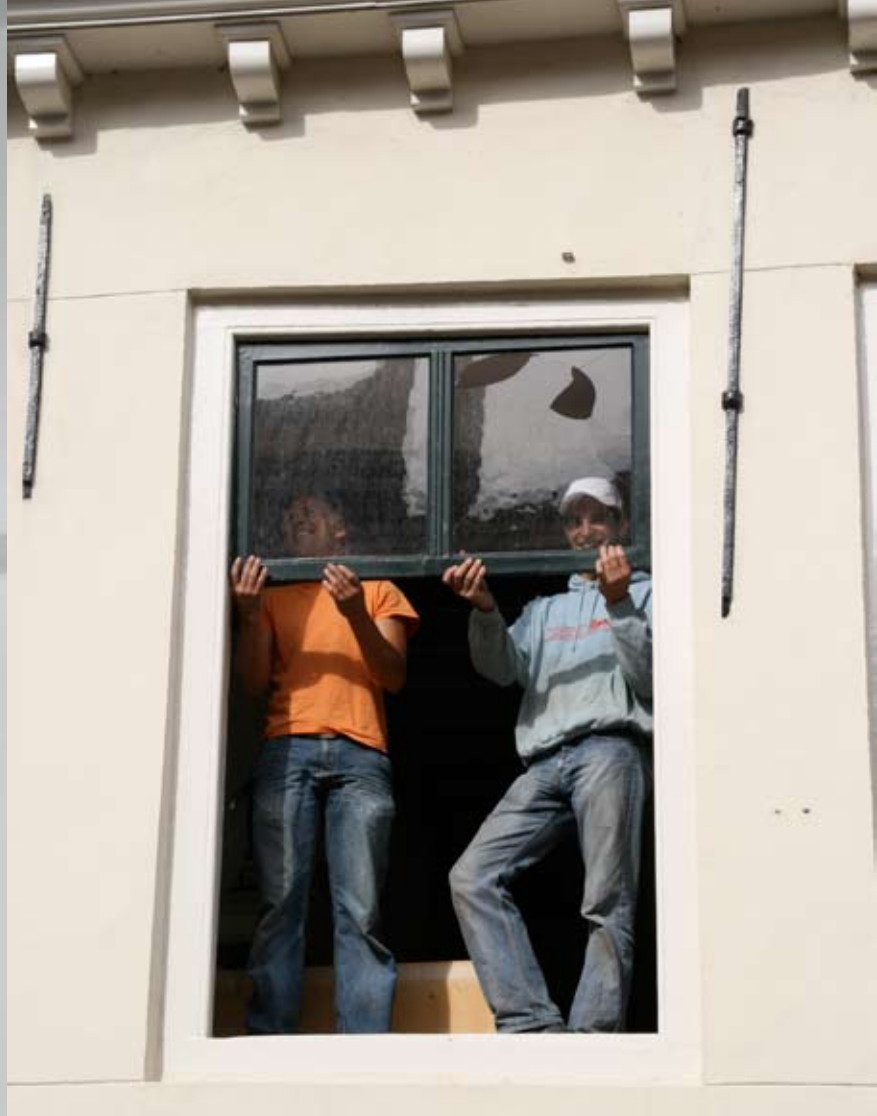
Linksboven | Een uitgekiend warmte terugwinsysteem gebruikt de restwarmte van het douchewater voor het verwarmen van aanvoerwater voor de cv-installatie. Rechtsboven | De bestaande ramen zijn behouden. Alleen de sponning werd gefreesd, zodat het iets dikkere monumentenglas van Ruysdael hierin past. Rechts | Bernard bedacht een spiegelkoof in de dagkant bij een dakraam. Het zorgt voor onverwacht leuke lichteffecten in de woning bij zonnig weer.

Binnen nam Bernard enkele maatregelen die niet speciaal voor monumenten zijn bedoeld, maar wel effectief. Zo wordt het warme afvalwater van de douche door een koperen spiraal rondom de warmwateraanvoer geleid. Dan is het al voorverwarmd voordat het door de cv-ketel loopt. Scheelt vijftig procent energie. Verder worden de
